ウィズコロナ時代のマンション大規模修繕

第2部：マンション大規模修繕の事例を紹介します。

■KPマンション

長期修繕計画の見直しからはじめ、現在も
再生に取り組んでいるマンション

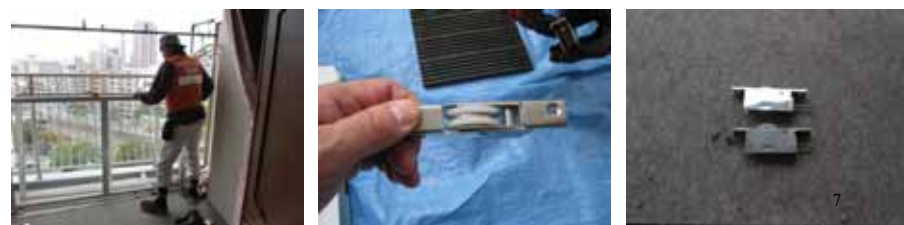
■2010年 アルミサッシの部品交換工事。

築後29年目 長期修繕計画見直しに伴う建物調査診断アンケートで、戸車の不具合が共通して挙げられた。

築後42年目の大規模修繕工事でサッシを更新することとし、2010年に戸車と気密ゴムの部品交換を実施した。

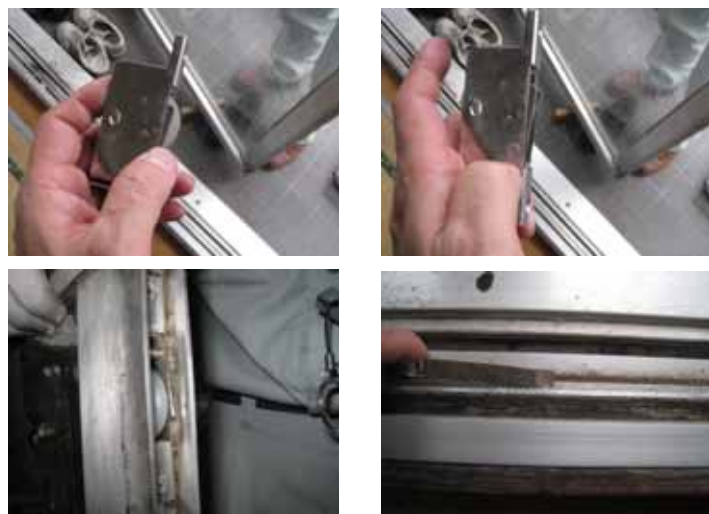
■2010年 アルミサッシの部品交換

防音サッシに一般の戸車を使用し不具合が生じていた。

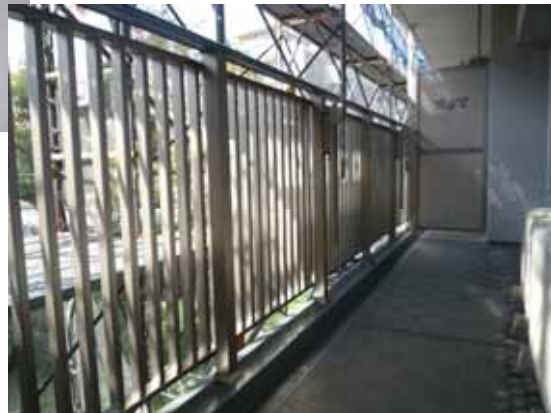
■2011年中規模修繕 バルコニー側手摺りの更新

before

after

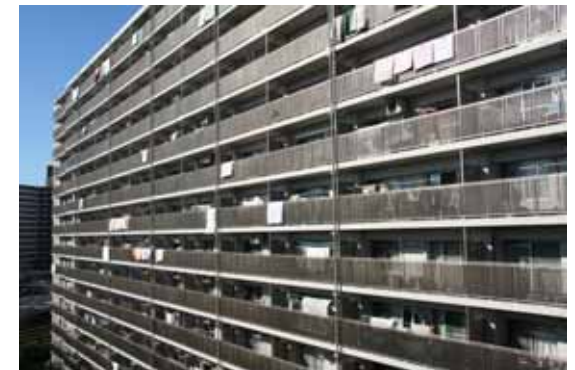
■2011年中規模修繕 バルコニー側手摺りの更新

before

after

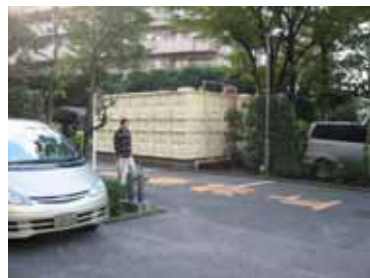
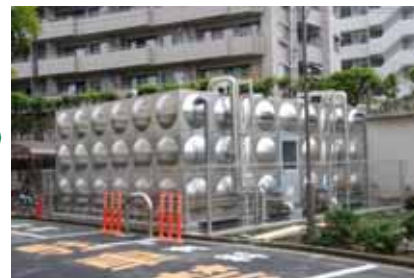
■給排水設備改修工事 2013年（平成25年）

緊急遮断弁

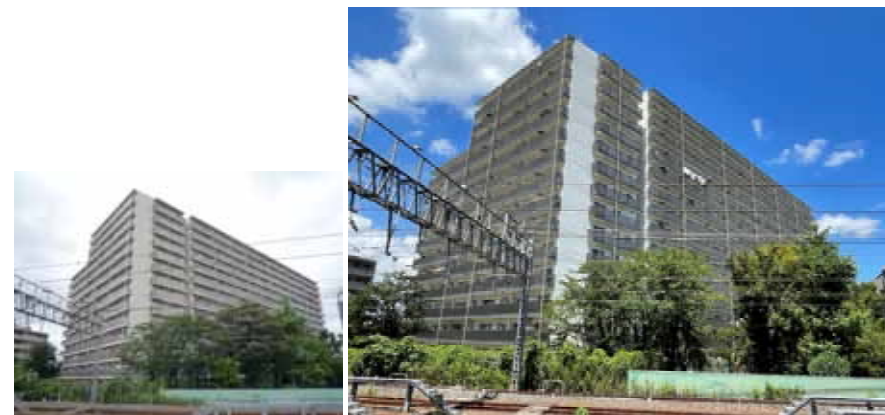
■2021年大規模修繕 外壁の色彩変更

before

after

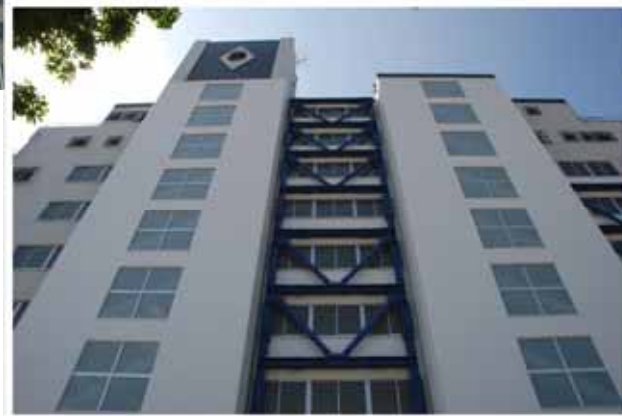
■耐震改修部分 before after

before

after

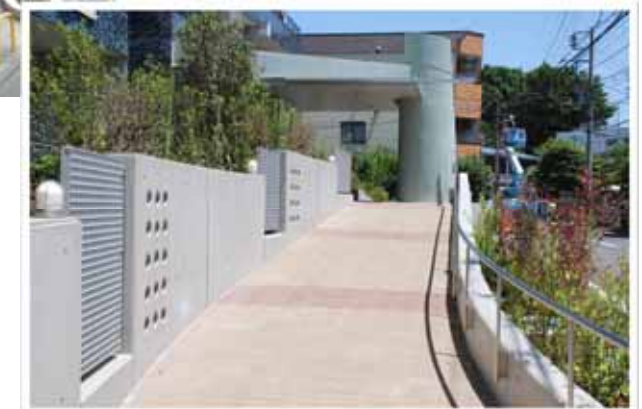
■南側アプローチ before after

before

after
